Kompozit hajók javítása

Alvin Kereskedőház Zrt

2025.02.20

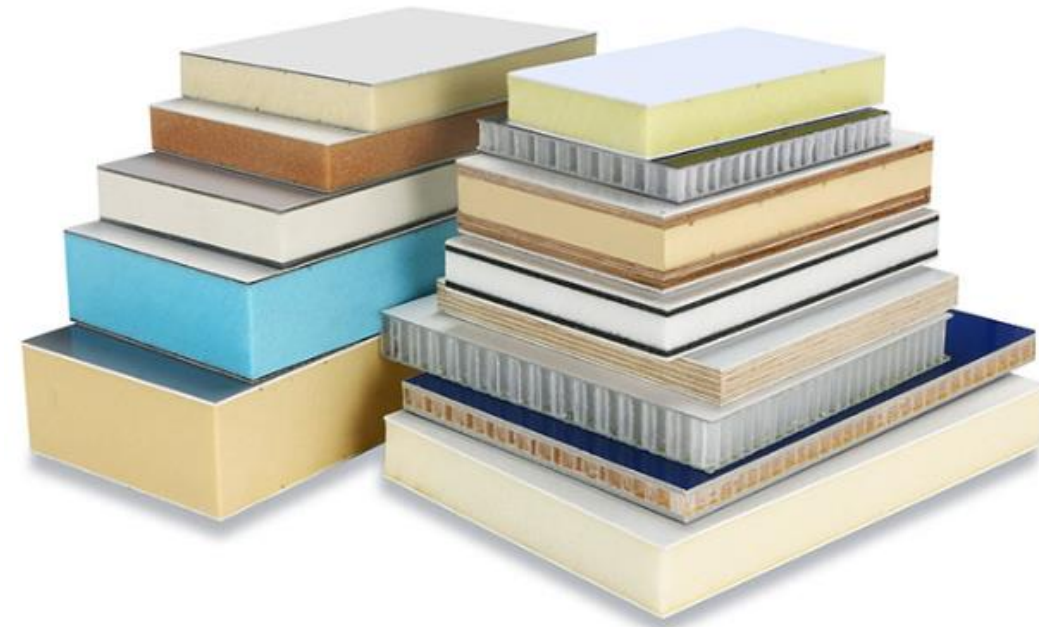
Hajótest (Törzs) – A fő teherviselő szerkezet

A hajótest a vízálló külső réteg, amely biztosítja a hajó úszóképességét és szerkezeti stabilitását.

- **Gél réteg:** A külső védőréteg, amely ellenáll a víznek, UV-sugárzásnak és kisebb mechanikai sérüléseknek.
- **Laminált szerkezet:** Üvegszál, karbon- vagy kevlárszál erősítésű rétegek, amelyeket műgyantával (pl. poliészter, vinilészter vagy epoxi) impregnálnak.
- **Maganyag (Core material):** A szendvics szerkezetű hajókban könnyű, merev maganyagot (pl. PVC hab, balsa fa, méhsejt szerkezet) használnak a szilárdság és merevség növelése érdekében.

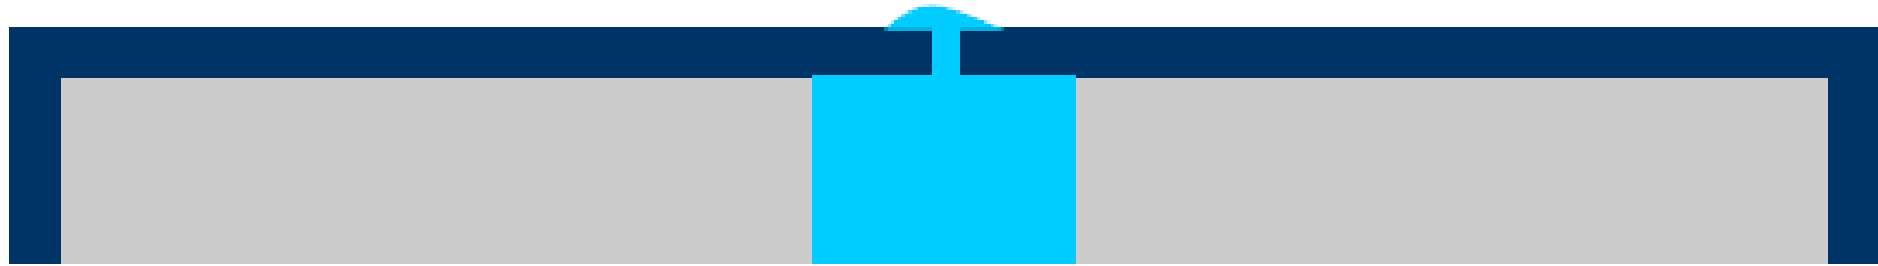
A javítás módja

Hibahely

LE KELL CSISZOLNI A TELJES JAVÍTANDÓ FELÜLETET

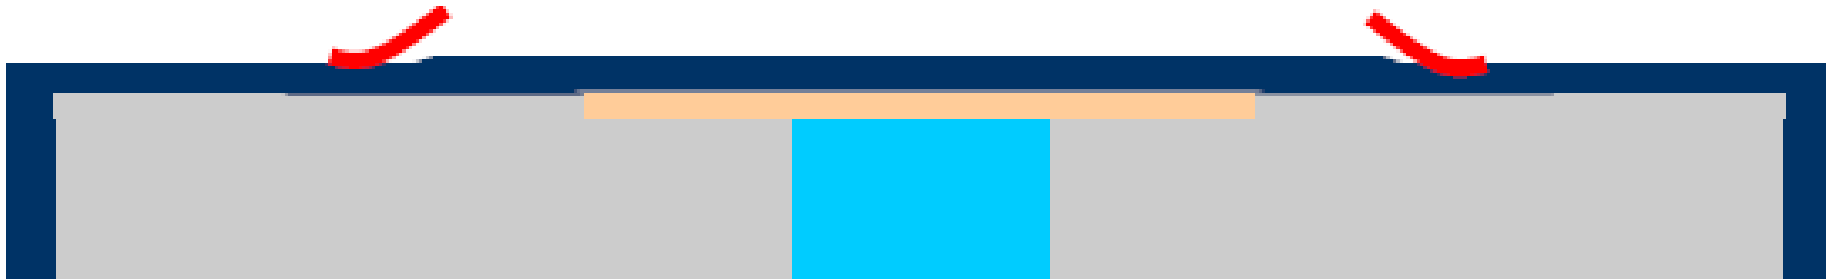
Szórjuk, vagy kenjük fel a paraffinos iso vagy iso/npg gélt

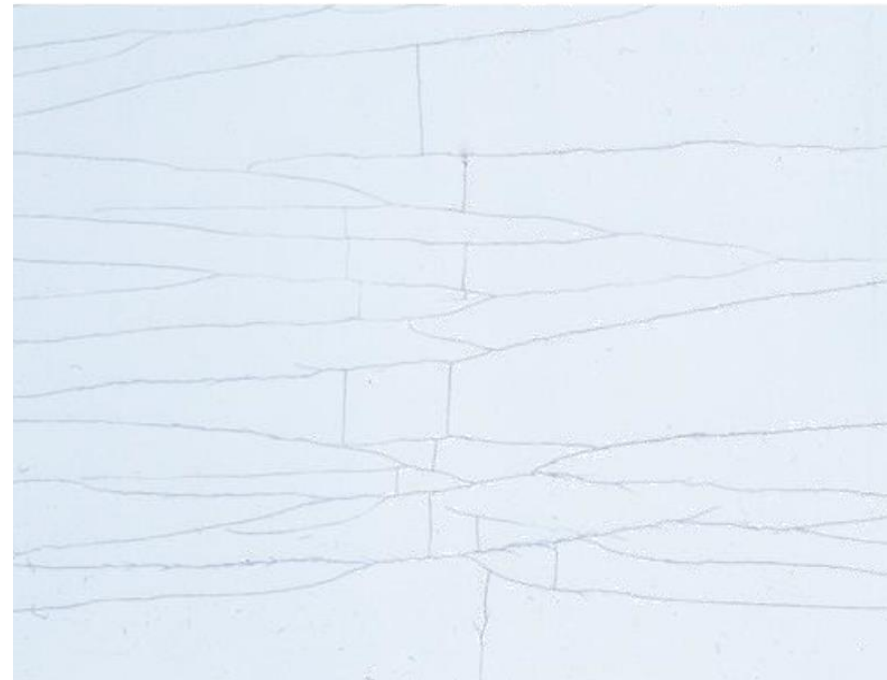
A hajszálrepedések (más néven csillagrepedések vagy pókháló-repedések) gyakori esztétikai sérülések a kompozit hajók gélrétegén. Ezek a repedések általában **mechanikai hatások** (ütődések, hajlítás), **hőtágulás**, vagy **szerkezeti mozgások** miatt alakulnak ki. Javításukhoz az alábbi lépéseket érdemes követni.

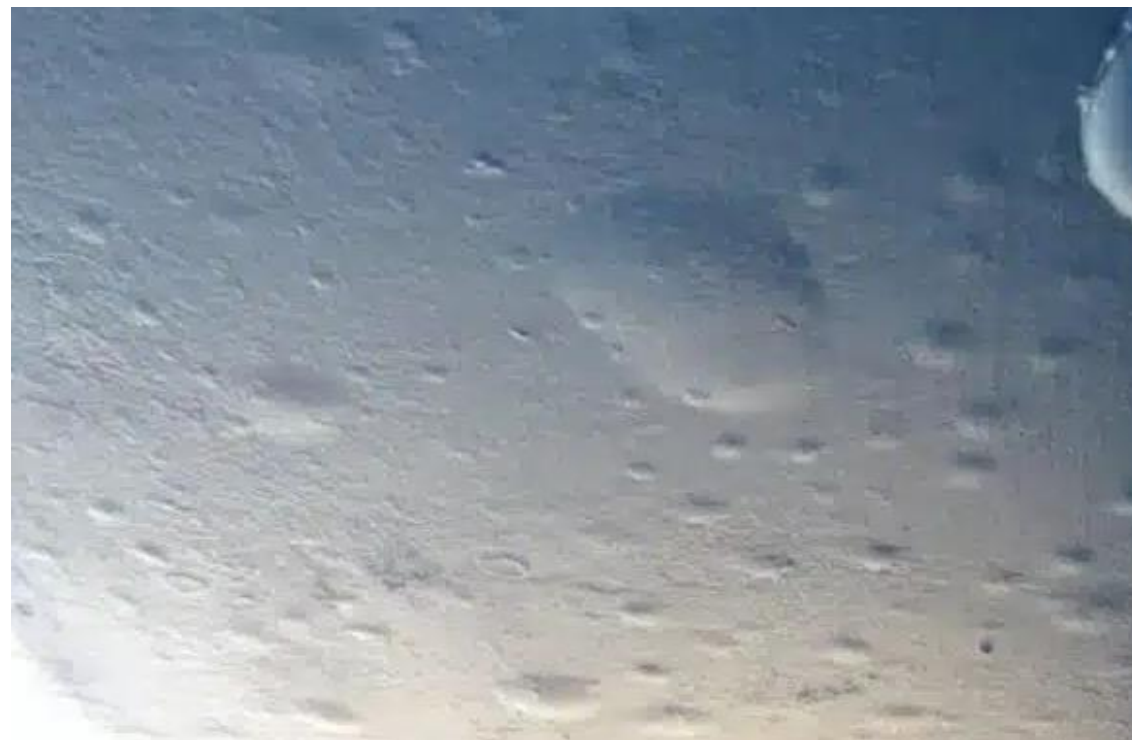
Jellemző tünetek:

- Kicsi, **púp szerű hólyagok** a gélréteg alatt, melyeket ha megszúrunk, **ecetszagú, ragadós folyadék** (hidrolizált gyanta, savas maradványok) jön ki.
- Tapintásra **puha vagy szivacsos felületek**, amelyek a szerkezet meggyengülésére utalhatnak.
- Idővel **szerkezeti rétegleválás (delamináció)** alakulhat ki.
